## Fiche d'inspection et de présentation véhicule

Marque du véhicule :	Mini
Année :	2011	Modèle du véhicule :	Mini III (R56)
<b>Conditions d'inspection</b>			
Date et heure :	16/12/2024	Type de vendeur :	Particulier
Adresse :	Quinsac (33)		
Météo :	Beau temps	Luminosité :	Bonne
Espace :	Extérieur	Accessibilité :	Dégagé et accessible

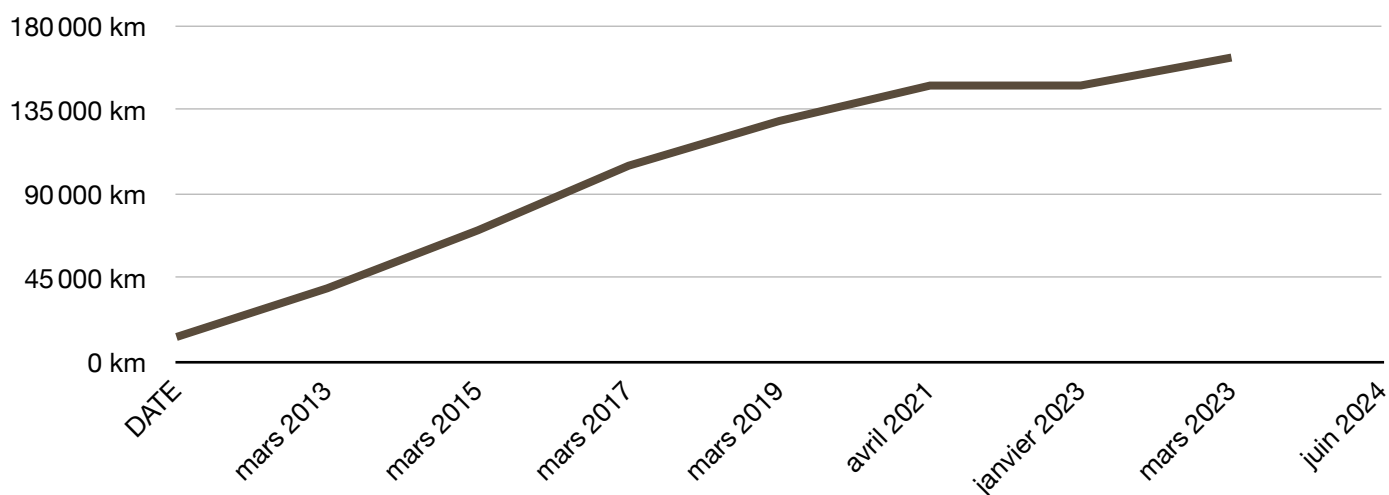
## Historique du kilométrage

DATE	Kilométrage	Evènement	Document disponible	COMMENTAIRES
mars 2013	13 509 km	INTERVENTION	OUI	
mars 2015	39 582 km	CT FAVORABLE	OUI	
mars 2017	70 655 km	CT FAVORABLE	OUI	
mars 2019	105 260 km	CT FAVORABLE	OUI	Carrosserie endommagée AVD
avril 2021	129 229 km	CT FAVORABLE	OUI	
janvier 2023	148 195 km	CT DEFAVORABLE	OUI	Défauts suspension AV Défauts moteurs constaté
mars 2023	148 227 km	CT FAVORABLE	OUI	
juin 2024	163 205 km	INTERVENTION	OUI	
		CHOISIR	CHOISIR

**Kilométrage annuel moyen :**  
**18 134 km**
